**UNIVERSIDAD TÉCNICA ESTATAL DE QUEVEDO**  
**UNIDAD DE POSGRADO**  
**MAESTRÍA EN GESTIÓN AMBIENTAL**

Proyecto de investigación previa la  
obtención del Grado Académico de  
Magister en Gestión Ambiental.

**CALIDAD DEL AGUA DEL ESTERO MIRAFLORES DESTINADA  
PARA USO RECREATIVO EN EL RECINTO SAN PABLO DE  
MIRAFLORES DEL CANTÓN LA MANÁ. AÑO 2018**

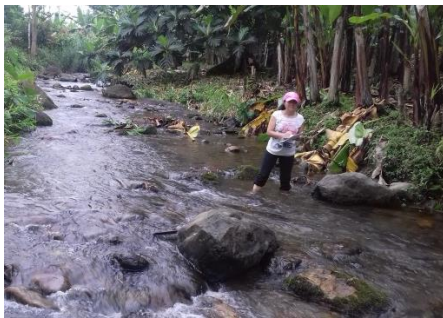
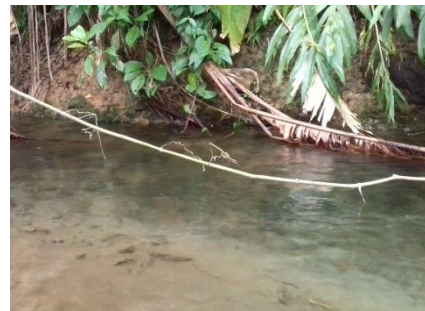
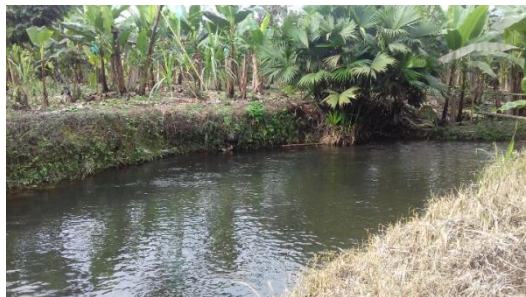
Foto 2. Evaluación visual del estero Miraflores

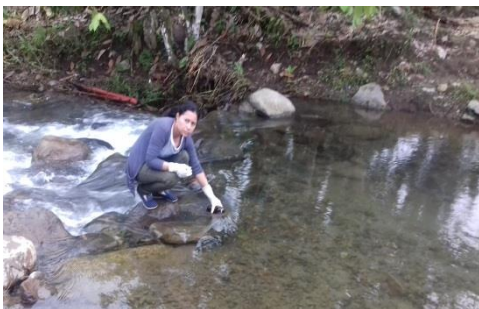
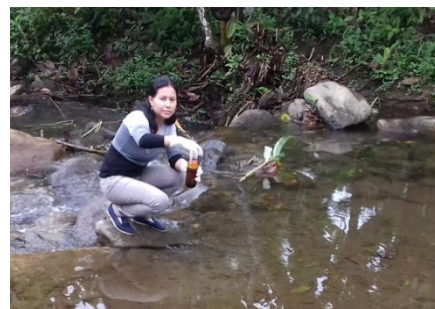
Fotografía 3. Toma de muestras de agua
