**UNIVERSIDAD TÉCNICA ESTATAL DE QUEVEDO**  
**FACULTAD DE CIENCIAS DE LA INDUSTRIA Y PRODUCCIÓN**  
**CARRERA DE SEGURIDAD INDUSTRIAL**

Trabajo de Integración Curricular  
previa a la obtención del Grado  
Académico de Ingeniera en  
Seguridad Industrial.

**PROYECTO DE INVESTIGACIÓN:**  
**“INCIDENCIA DEL FACTOR DE RIESGO ILUMINACIÓN EN EL CONFORT**  
**LABORAL EN EL ÁREA DE MONTAJE Y DESCARGA DE UNA EMPRESA**  
**COMERCIAL DE PRODUCTOS DE PRIMERA NECESIDAD”**

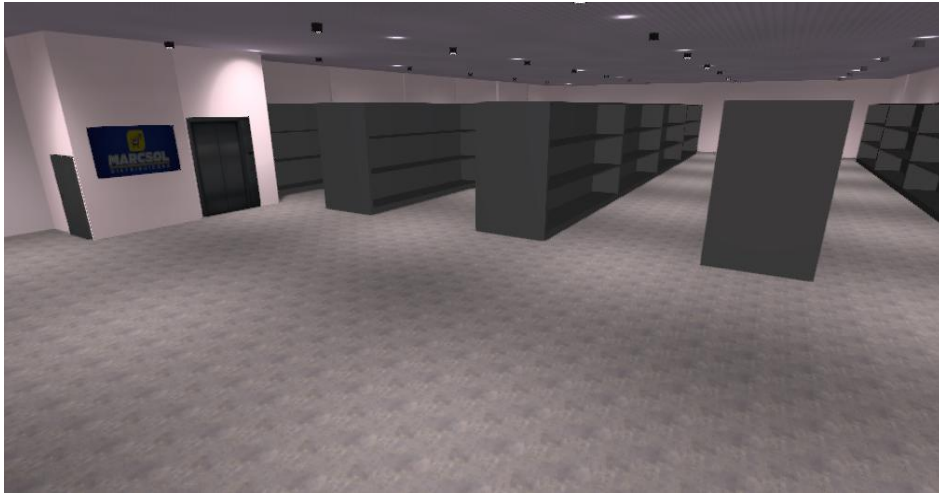
**Figura 2.**

*Absorción de luz por superficies grises y presencias de sombras*

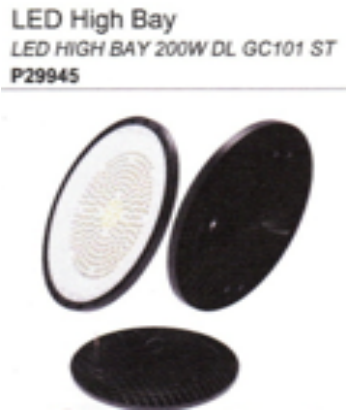
| Imagen referencial | Propuesta | Beneficio |
|---|---|---|
| <p>LED High Bay<br/>LED HIGH BAY 200W DL GC101 ST<br/>P29945</p> | Integración de ocho luminarias adicionales para compensar la insuficiencia de luz detectada e las mediciones ambientales y la simulación en el software DIALux EVO 13. | Reducción de zonas con déficit lumínico, eliminación de sombras pronunciadas y mejora en la seguridad y confort laboral. |

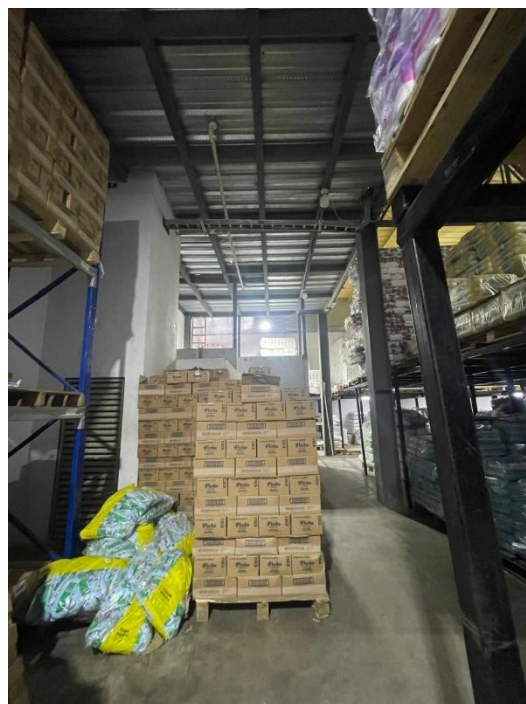
Zonas con presencia de sombras pronunciadas debido a la mala distribución de la iluminación

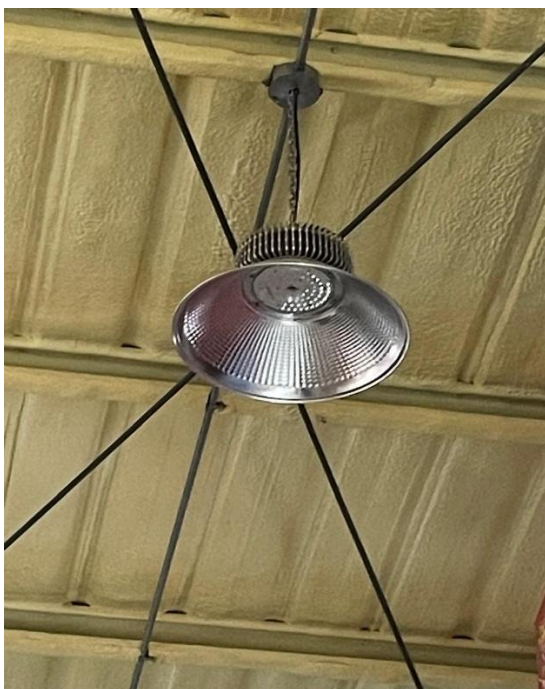
Detección de luminarias con defectos  
(Luminaria con leds fundidos)

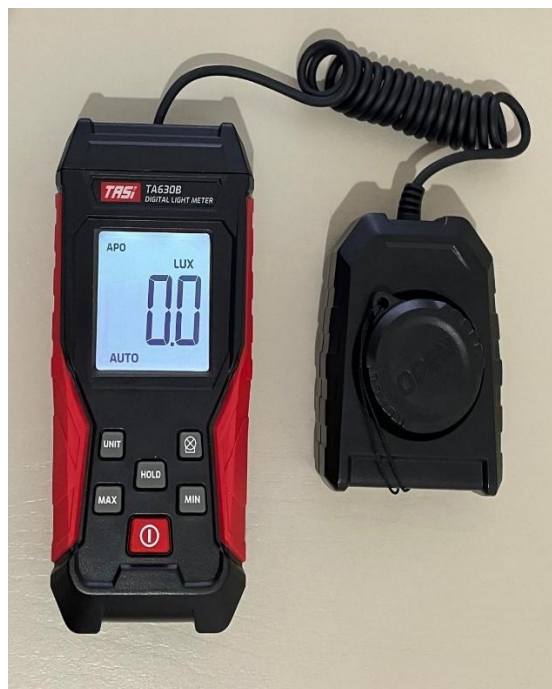
Instrumento de medición  
(Luxómetro TASI modelo TA630B)

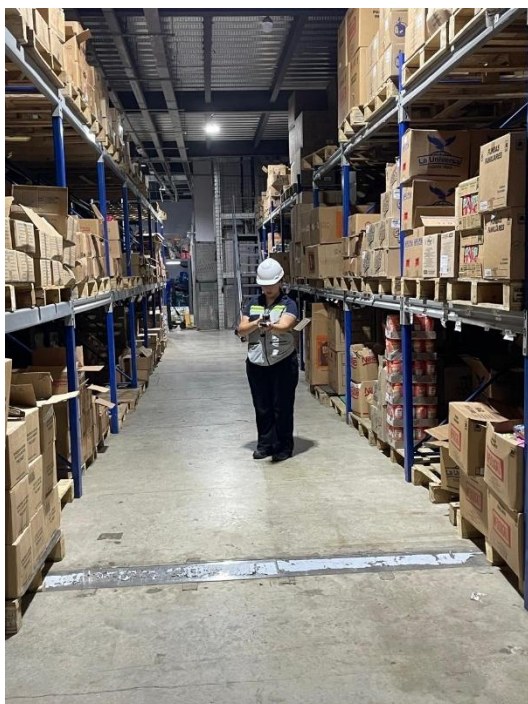
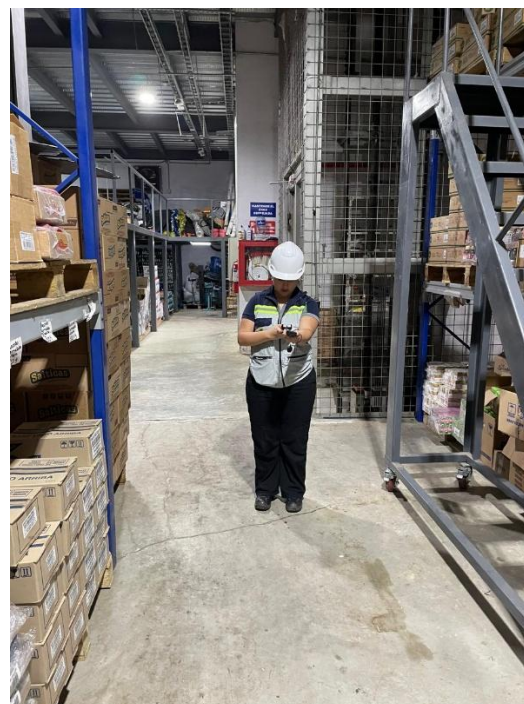
Ejecución de medición de iluminación en los puntos designados.
